Alalaattapalkiston korjaamisessa on tunnettava rakenteet ja historia

Vanhojen kerrostalojen välipohjissa ongelmarakenteena ovat täyttömateriaalien orgaaniset ainekset. Myös alalaattapalkistojen kreosiittisively oli yleistä. Rakennuksen historiasta kannattaa ottaa selvää jo ennen kuin rakenteita tutkitaan. Välipohja voidaan rakentaa uudestaan puusta tai betonista.

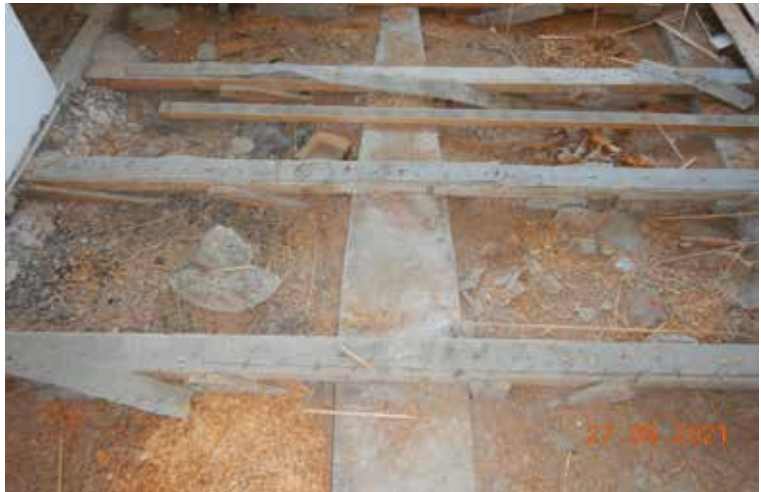
Pontattu puulattia on purettu. Laattapalkiston "venepalkit" näkyvät kuvassa. Täyttömateriaaleina ovat puru ja rakennusjätteet.

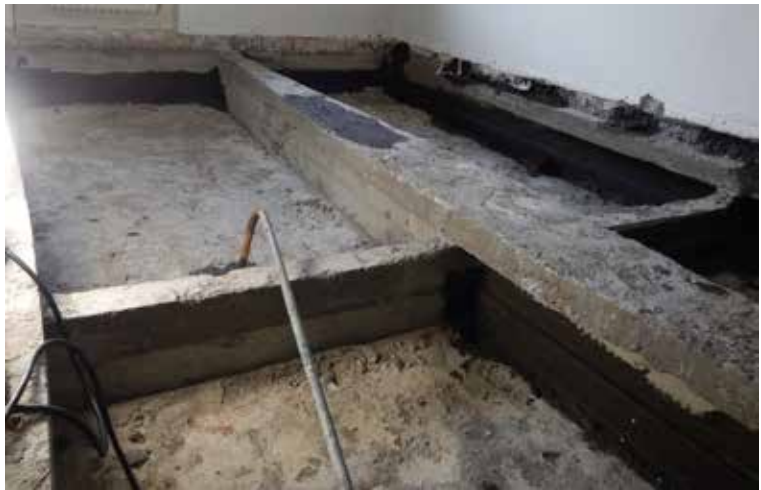
Betonirakenteet on puhdistettu mekaanisesti ja valujen sisällä olleet puutarvikkeet on kapseloitu Ardex 8+9 -tiivistysaineella. Alalaattapalkin venen muotoinen rakenne näkyy kuvassa.
