Kerrostaloasunnon hajuhaitta keskikerroksessa

Vanhassa kerrostalohuoneistossa haisi ummehtuneelta. Kosteusvaurioon viittaavia mikrobeja löytyi eniten seinän ja välipohjan välisestä aaltopahvista. Tällaisissa korjauksissa erityisesti liitoskohtien ja läpivientien tiivistäminen on tärkeää.

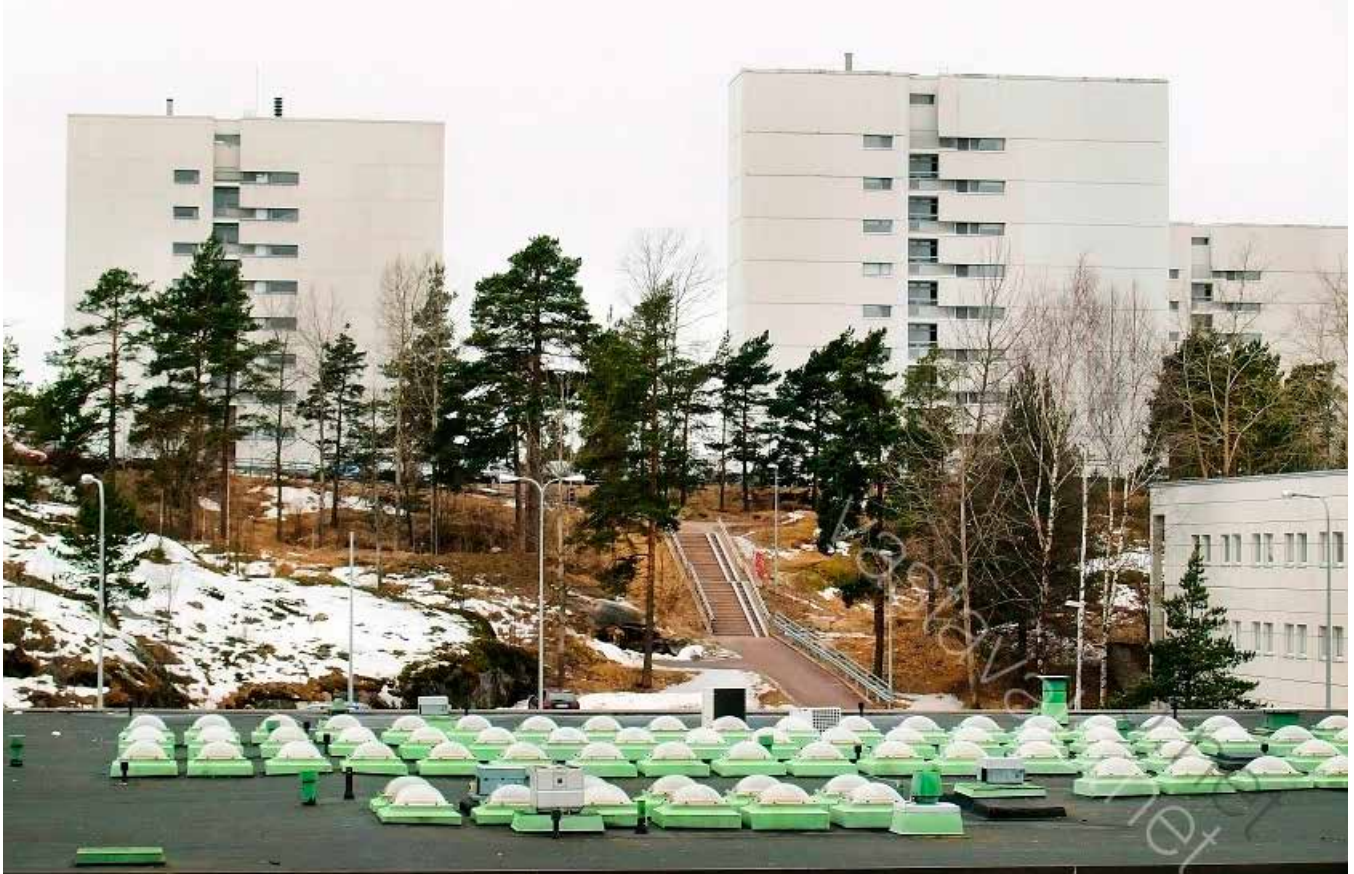
Betonirunko on kohtalaisen kaasutiivis, mutta ikkunoiden ja patterikiinnikkeiden sekä muiden läpivientien kautta voi päästä kosteusvauriomikrobien partikkeleita tai kaasumaisia toksiineja sisäilmaan. Tästä syystä myös seinissä

olevien liitoskohtien ja läpivientien tiivistäminen on tämän kaltaisissa korjauksissa tärkeää.

Kokemukseni mukaan hajua saattaa tulla myös sähköputkitusten kautta, joten sähköasiat joudutaan avaamaan ja sähköjohtojen ja -putkien liitokset tiivistämään.

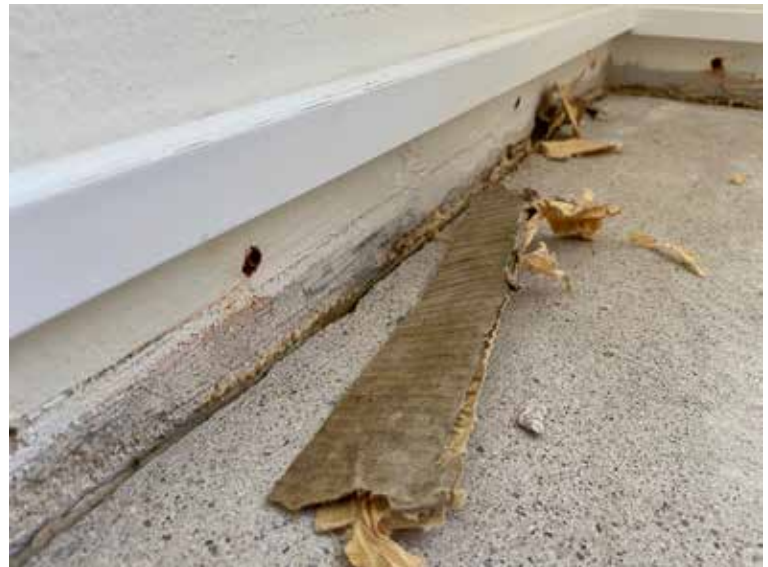
Pintabetonilaatan ja kantavan rungon välissä käytettiin tuolloin aaltopahvia tai aaltopahvin ja tervapaperin yhdistelmää.

Tässä asunnossa löytyi kosteusvaurioon viittaavia mikrobeja eniten seinän ja lattian välisestä aaltopahvista. Pintabetonilaatan alla olleesta askeläänieristeestä löytyi onneksi vähemmän mikrobikasvustoa.

Pintabetonilaatan ja seinän välissä oleva aaltopahvi ja tervapaperi. Myös tervapaperin PAH- ja asbestipitoisuudet on tutkittava ennen purkutyötä.

Kohteen korjaustoimenpiteenä on vanhojen pinnoitteiden poisto betonipintaan asti, aaltopahvien poisto lattian rajasta ja rakenteiden tiivistäminen siten, että pintabetonilaatan alta ei tapahdu ilmavuotoja sisäilmaan. Tiivistykset tehdään kaasutiiviiksi siten, että kosteusvaurioituneiden mikrobien kaasumaiset toksiinit eivät enää pääse sisäilmaan.
