Näin korjaat puurakenteisen ryömintätilaisen alapohjan

Puurakenteisen tuulettuvan alapohjan korjaukset täytyy aina suunnitella kokonaisuutena.

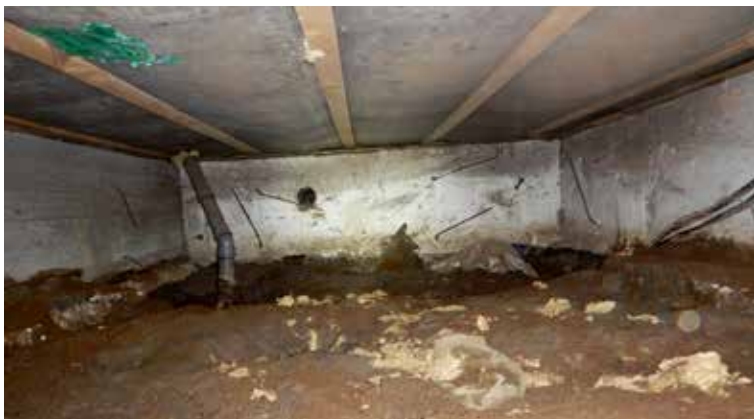
Alapohjan kosteusvaurioita tuulensuojalevyissä. Maapohja on savea.

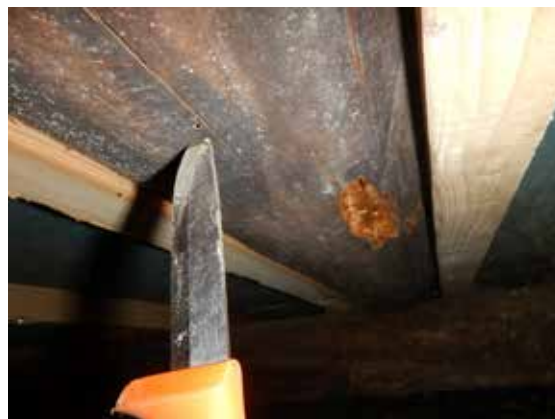
Hirsien hyönteisvauriot eivät välttämättä näy ulkopinnassa.

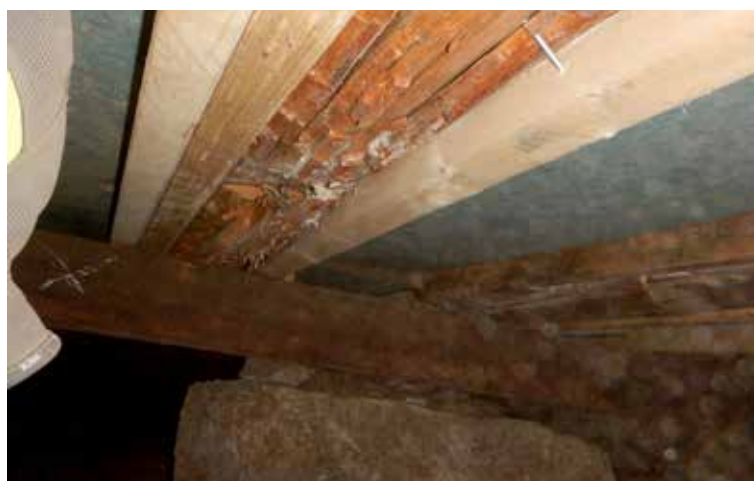
Kertaalleen korjattuun alapohjaan on jätetty lahovaurioituneita hirsiiä.

- Alapohjan maamassaa on poistettava vähintään 200 millimetriä.
- Mikrobi- tai lahovaurioituneet sekä heikentyneet rakenteet poistetaan. Jäljelle jäävät rakenteet puhdistetaan mekaanisesti.
